# Das sind wir

## Unser Unternehmensprofil

LLS Engineering GmbH

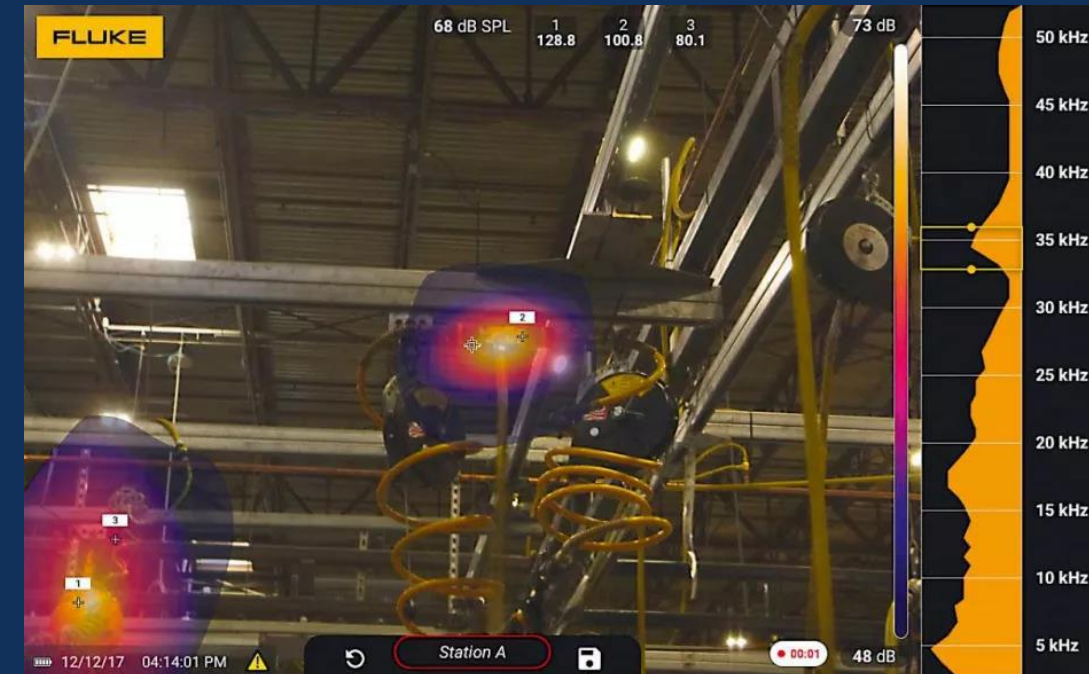
## Effizienz Steigern, Kosten senken - Leckageerkennung mit Fluke ii900 & ii910

Der Kunde stellte einen erhöhten Energiebedarf der Kompressoren zum vorherigen Quartal fest, trotz ähnlicher Auslastung der Produktion. Aus Erfahrung ist dies auf Leckagen der Druckluftleitungen zurückzuführen.

- Einsatz des Fluke ii900 zur Leckageprüfung
  - Identifikation von Leckagen aus bis zu 70m Entfernung
  - Erkennung von Leckagen auch im Deckenbereich
  - Reduktion des Zeitaufwandes auf 2h

- 28 kleine Leckagen gefunden
- 9 große Leckagen gefunden
- Einsparung von ca. ~50.000€ an Energiekosten auf das Jahr gerechnet.

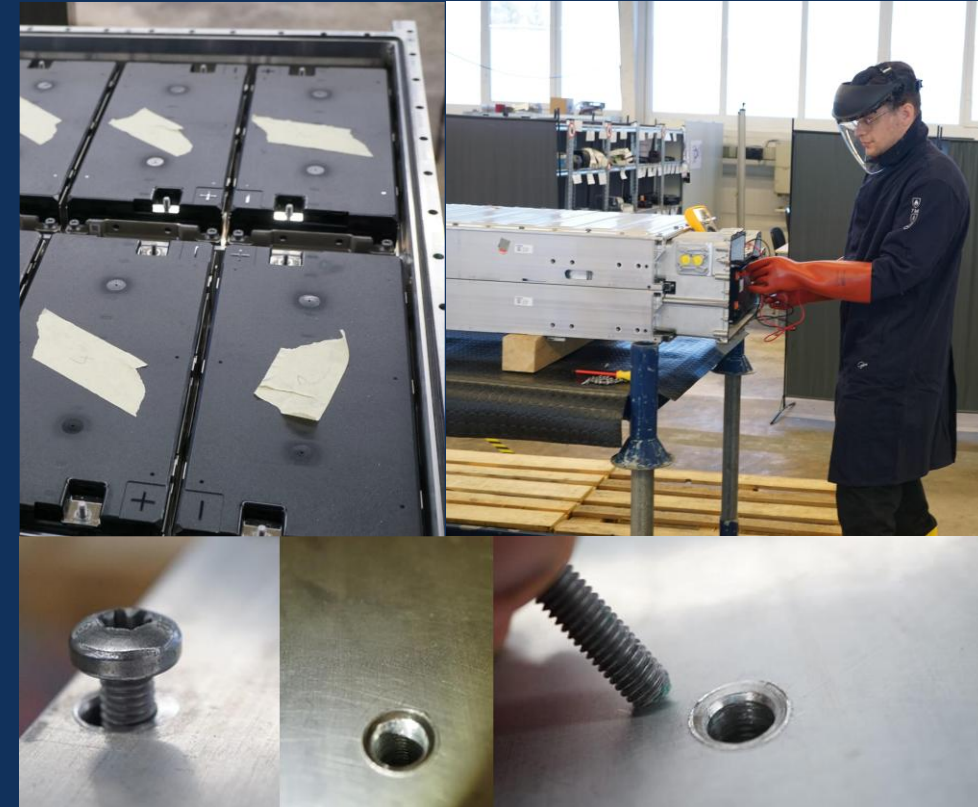
## Keine Herstellerunterlagen? Kein Problem! - Hands-On-Unterstützung im HV-Bereich

Für die termingerechte Fertigstellung einer Recyclinganlage fehlten die Dokumente des Batterieherstellers. Ohne diese konnte das Automation Team nicht die Anlage finalisieren. Geplant war die automatisierte Zerlegung von zwei HV-Batterie-Typen

- Unser geschultes Personal verfügt über tiefgehende Erfahrung in der Batteriefertigung und ist in der Lage, auch ohne Herstellerdokumentation präzise und sichere Arbeitsanweisungen zu erstellen.
  - Spontaner Projektstart, damit unser Kunde den Auslieferungstermin einhalten kann.
  - Taktzeitplanung für beide Batteriemodelle.

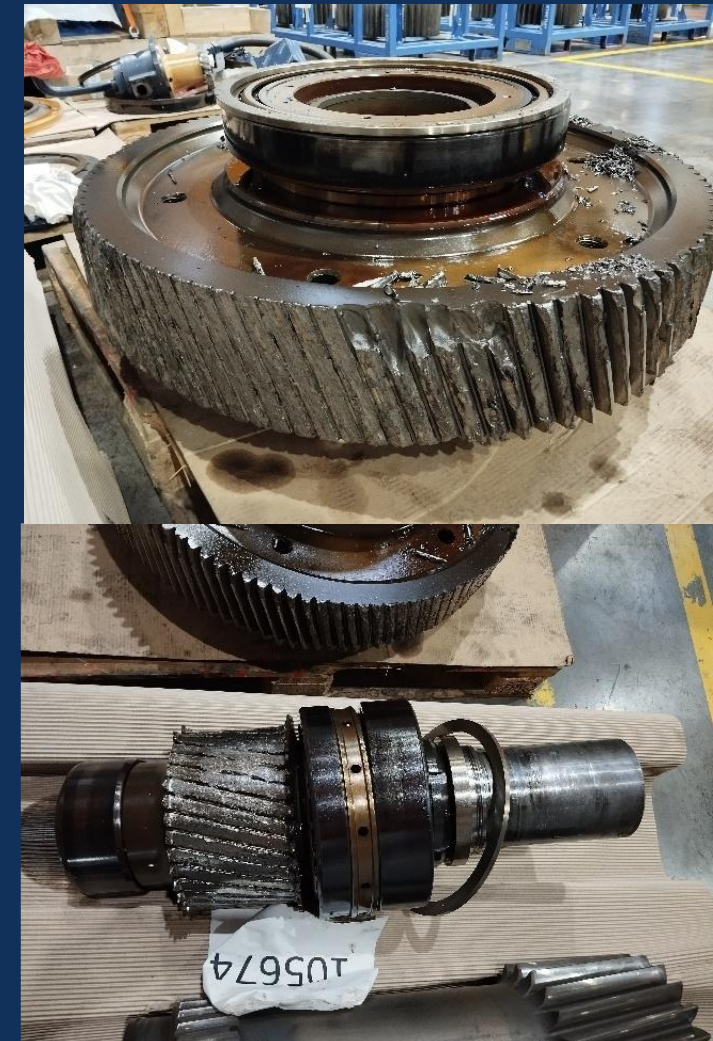
## Herausforderung in luftiger Höhe – Ursachenanalyse von häufigen Getriebeschäden eines Windkraftanlagentyps(WKA)

WKA erlitten häufig nach nur 10-20bh einen kapitalen Getriebeschaden → Austausch des Getriebes in 80m Betriebshöhe ist kostspielig. Der Kunde vermutet partikuläre Verschmutzung als Ursache des kapitalen Getriebeschadens.

- Schaden durch Herausrutschen der Abgangswelle
  - Ursache → gelöstes Sicherungsblech.

- Schraube des Sicherungsblech mit Loctite montiert
  - Filmische Verschmutzung reduziert die Haftwirkung
  - Loctite-Grenzwerte Hersteller  $\rightarrow 1,5 \mu\text{g}/\text{cm}^2$
  - Gemessene Verunreinigung an Bauteil  $\rightarrow 38 \mu\text{g}/\text{cm}^2$

- Lager werden unter Hitze montiert → Schmiermittel verdampft und lagert sich in Umgebung ab
  - Chemische Analysen an der Hallenwand bestätigen die Theorie.
